MONTALIEU-VERCIEU

#chantier

#carrefourgiratoire

Le premier giratoire en chaussée béton de l'Isère a été achevé le 20 novembre 2020. Le Département a souhaité expérimenter un ouvrage à la durabilité renforcée, destiné à résoudre la problématique de la sollicitation accélérée des giratoires en enrobé en cas d'important trafic de poids lourds. Après Pérouges dans l'Ain, en 2018, cette solution durable et 100 % locale a fait son chemin en Isère.

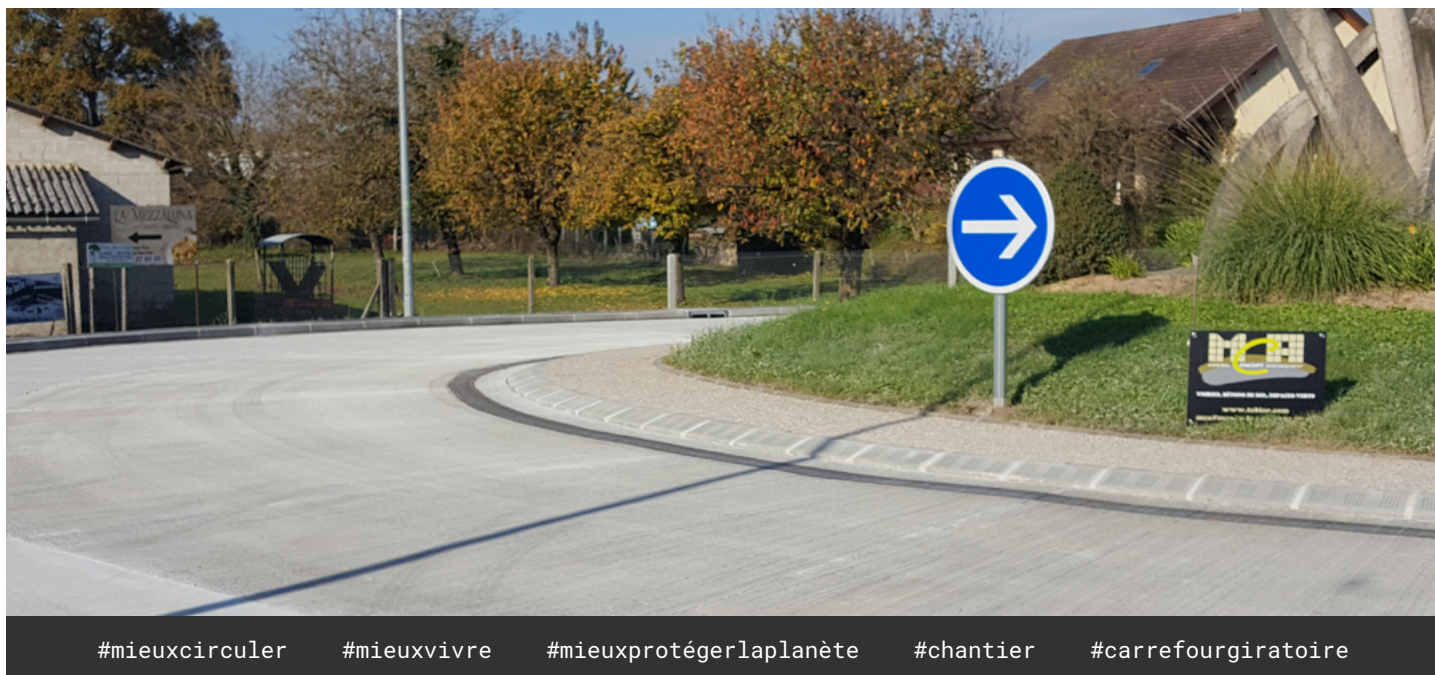
PHOTO D'OUVERTURE : le nouveau giratoire

à trois branches situé à la sortie nord de Montalieu-Vercieu.

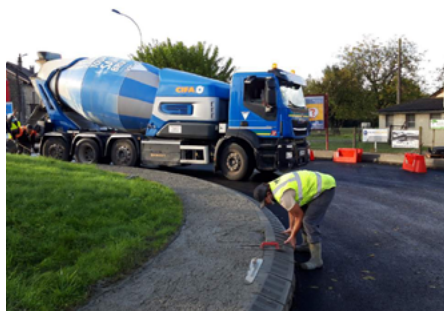
↑ Le giratoire a été doté de nouvelles bordures dont les fondations ont été renforcées pour éviter les retournements.

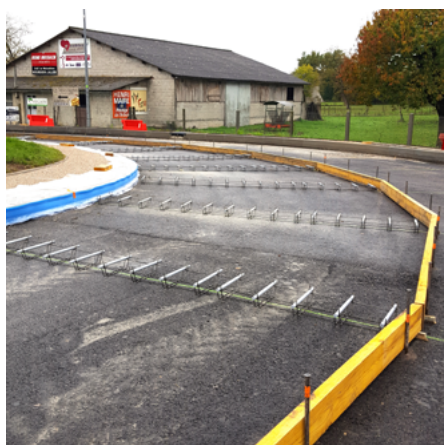
↑ Après l'homogénéisation de la fondation en GB, l'entreprise a procédé à l'installation des coffrages et des paniers de goujons, conformément au plan de calepinage.

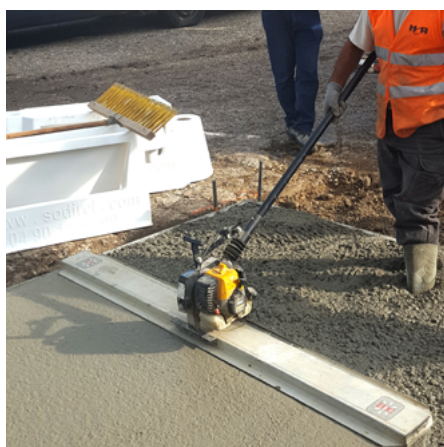
↑ Le béton pompé a été réparti et étalé manuellement, puis vibré à la règle vibrante pour assurer son bon serrage.

« Une fois le béton pompé, nous l'avons travaillé par vibration externe à la règle vibrante pour bien le fermer et ainsi assurer la résistance et la classe d'exposition, précise encore Sylvain Boyon de MCA. Nous n'avons fait que très peu de vibrations à cœur, à l'aiguille vibrante, essentiellement dans les endroits difficiles comme les pieds de coffrage. Si l'on vibre trop avec une formule pompable (S2-S3), le risque est de créer un problème de tenue du béton. Nous n'avons pas eu
